Cliente final: **Petronor**

Proyecto: **Ingeniería para la mejora del sistema anti-intrusión en la refinería de Muskiz**

Ingeniería para la mejora de las instalaciones de seguridad perimetral en la refinería de Muskiz.

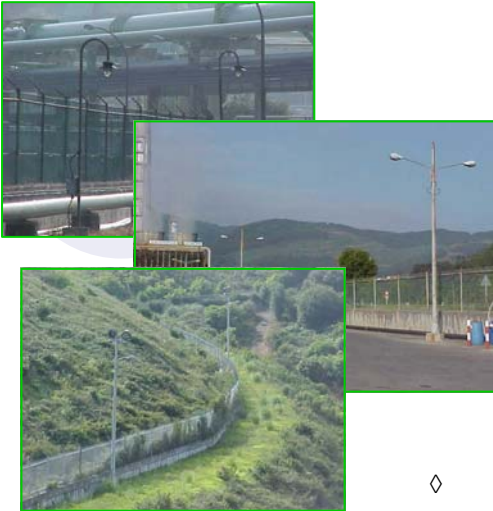
Fotos del perímetro con diferentes tipos de elementos de iluminación, algunos poco eficientes para tareas de video-vigilancia y otros con un consumo energético elevado.

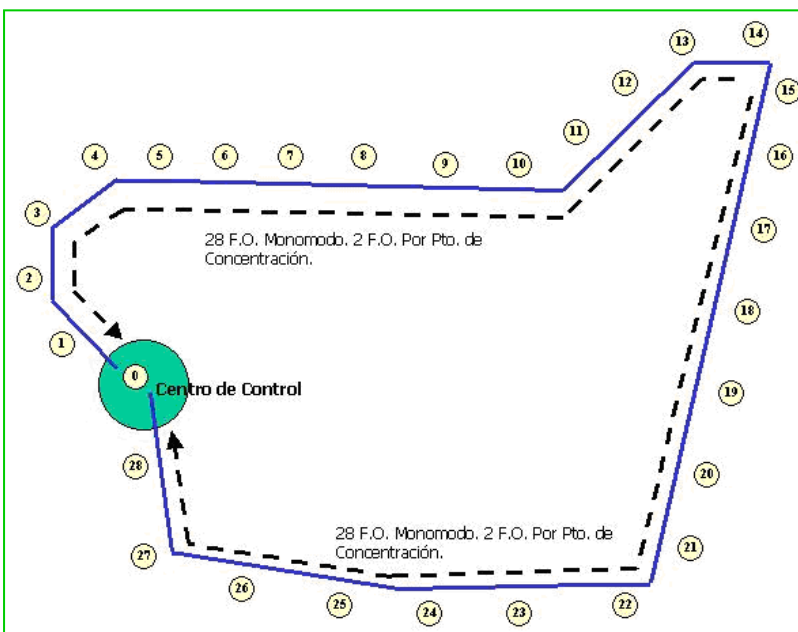
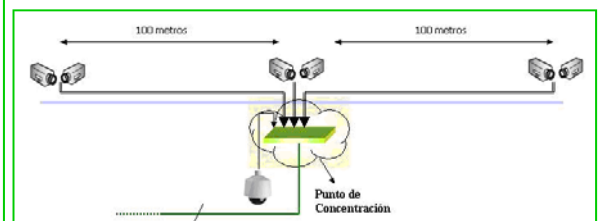
Esquema de la arquitectura de un punto de concentración (abajo) y distribución de los mismos en el perímetro (a la izquierda)

◇ Se diseñó la infraestructura de comunicaciones perimetral para hacer posible el control de todos los elementos, sistemas detectores de intrusión, sistemas de cámaras, mecanismos de control remoto, etc.
